INVENTAIRE des TUNNELS FERROVIAIRES de FRANCE

FICHE TUNNEL

N° INVENTAIRE : 75108.4 NOM : Tunnel des Batignolles 3

SECTION de LIGNE : AUBER HAUSSMANN SAINT LAZARE (75) > BATIGNOLLES (75)

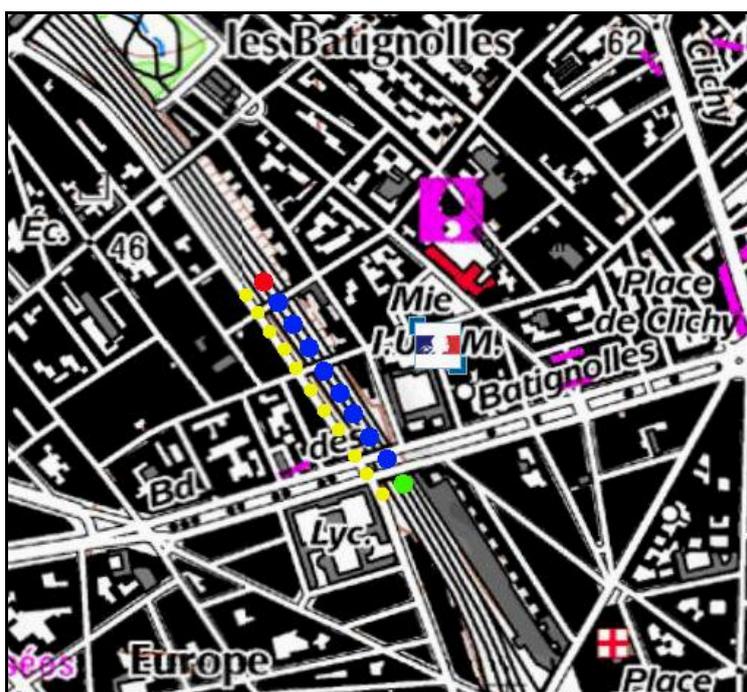
Les points bleus indiquent le tunnel des Batignolles 1 ainsi que ces deux voisins détruits n° 2 et 3
Les points jaunes indiquent le tunnel des Batignolles 4, encore existant et en service

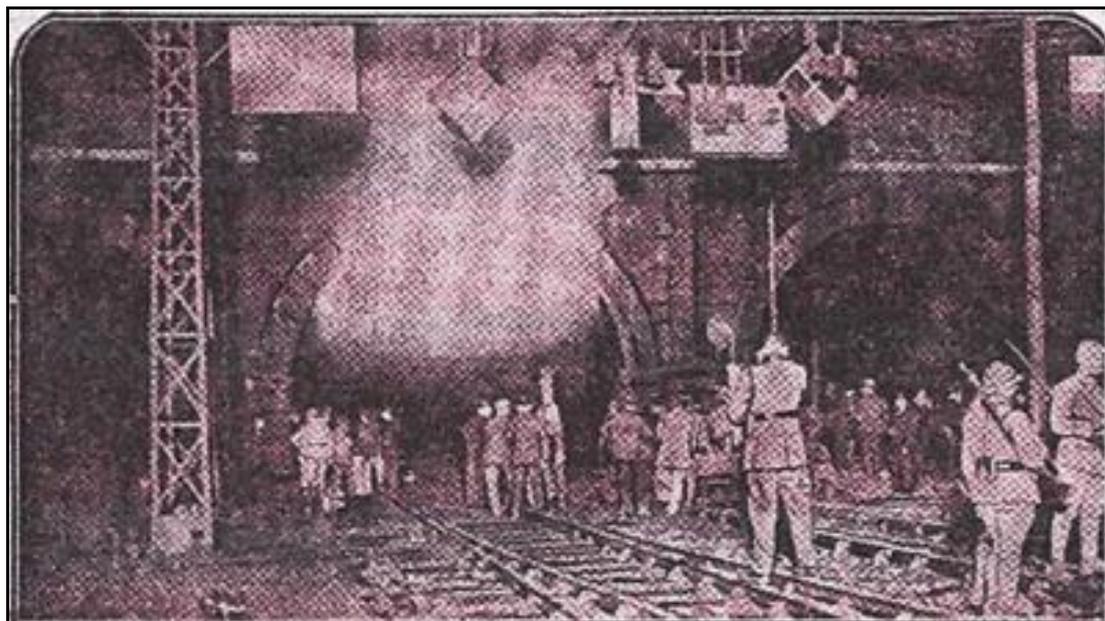
La galerie enfumée dans laquelle le feu fait toujours rage

Le tunnel de Versailles sera le théâtre d'un tragique accident le 5 octobre 1921. Un train de banlieue bondé de voyageurs quitte la gare Saint Lazare à 17 h 48. Deux minutes plus tard, il s'immobilise en plein sous le tunnel à cause de la rupture accidentelle d'un raccord de frein entre les 4^e et 5^e voitures du convoi. Quatre minutes plus tard, un deuxième train quittant lui aussi la gare Saint Lazare le tamponne violemment par l'arrière. De nombreux passagers sont blessés par le choc. Mais les voitures en bois éclairées au gaz prennent feu et plusieurs victimes seront piégées dans la galerie devenue fournaise. Le bilan exact ne sera jamais connu. Il a été officiellement estimé à 28 morts et 30 blessés.

Le tunnel est indirectement en cause dans la mesure où, plein de la fumée de la locomotive du premier train arrêté sous sa voûte, il n'a pas permis au mécanicien du deuxième train de voir à temps le convoi immobilisé. C'est pourquoi, une semaine plus tard, face à l'émotion soulevée par cet accident, la destruction de trois des quatre tunnels des Batignolles est décidée. Il ne peut être en effet question de détruire le quatrième tunnel (celui d'Auteuil) situé sous l'importante rue de Rome.

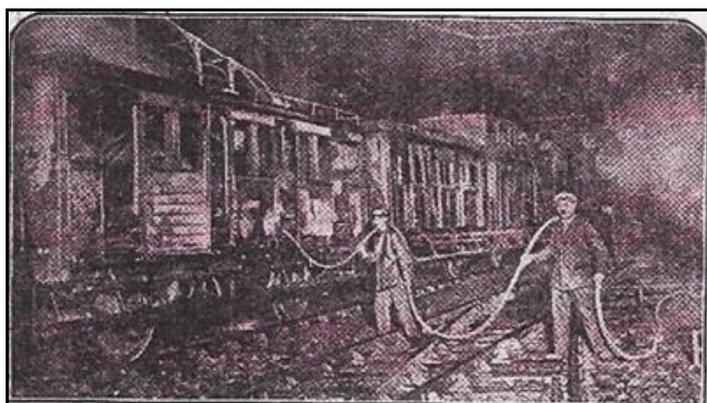
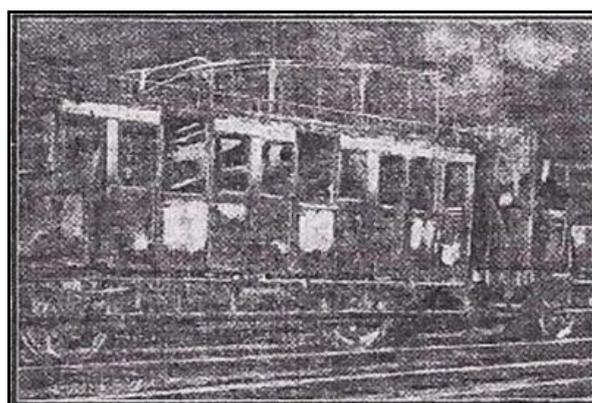
Voitures incendiées du train tamponneur après leur extraction du tunnel

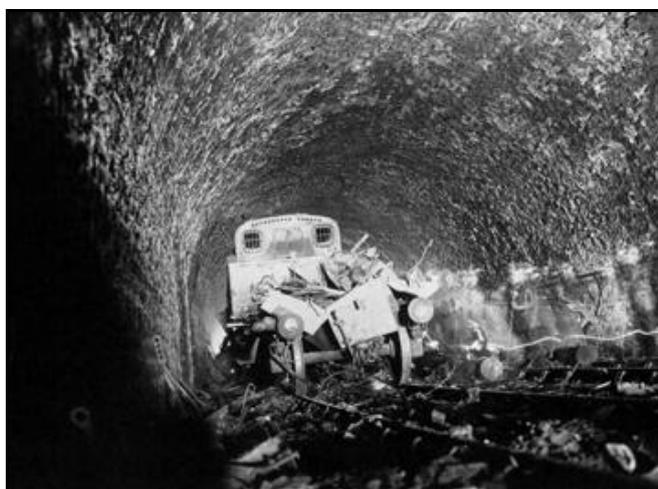
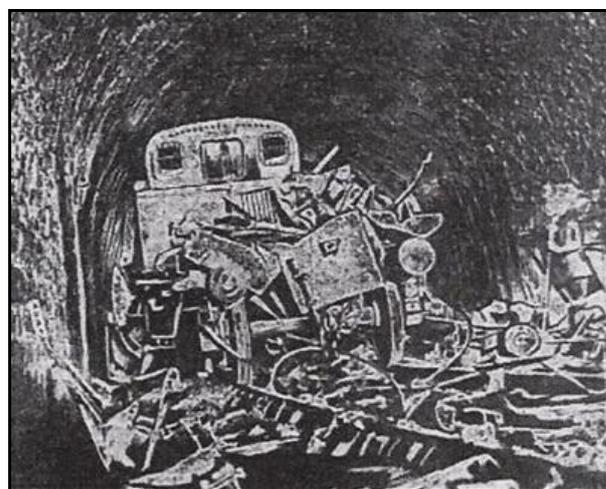
Locomotive du train tamponné et restes d'une voiture broyée sous la galerie

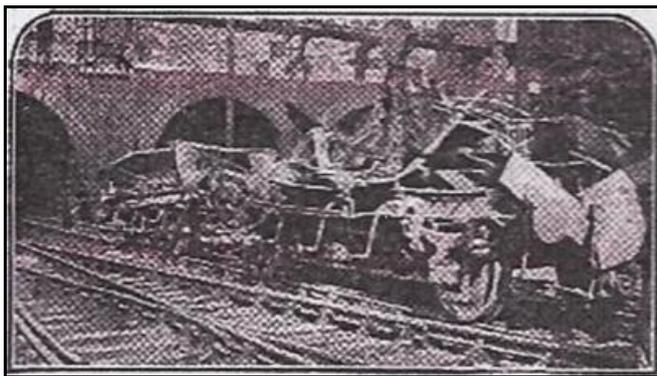
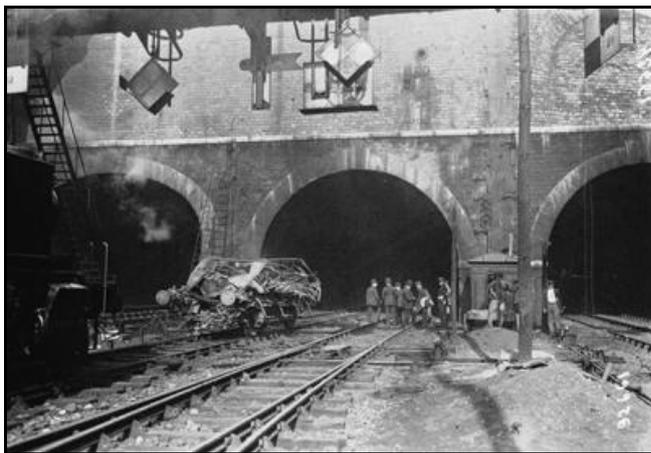
Les restes d'une voiture brûlée

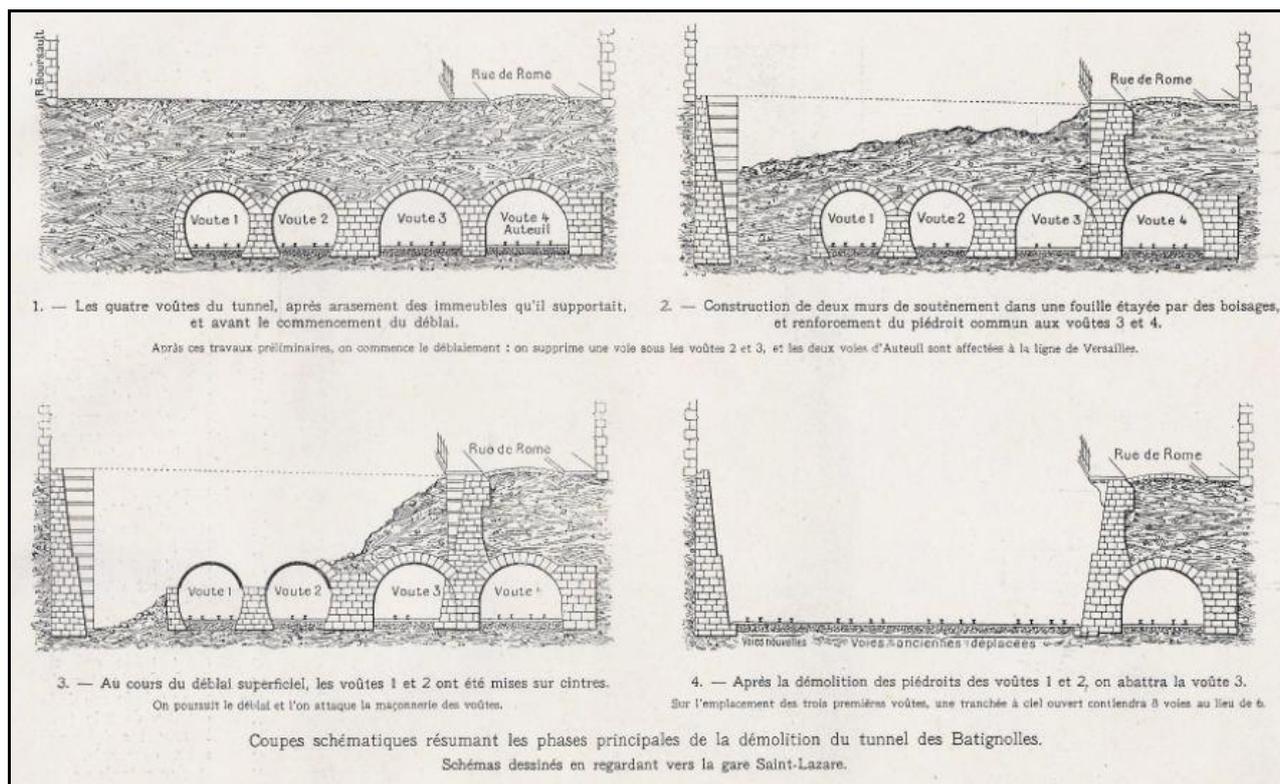
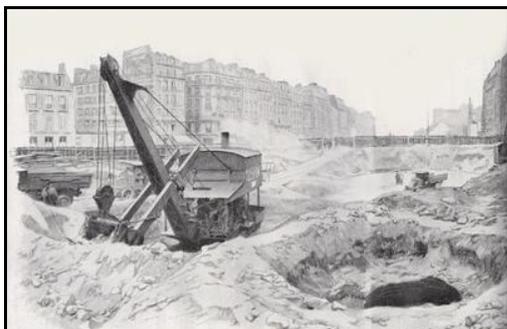
La destruction s'opérera de la rue Boursault, au nord, vers la rue de Rome, au sud. Comme le montrent les croquis ci-dessous, il sera le troisième et dernier tunnel à être détruit.

Ci-contre, les immeubles situés au-dessus des tunnels sont tout d'abord rasés, puis le terrain est décapé

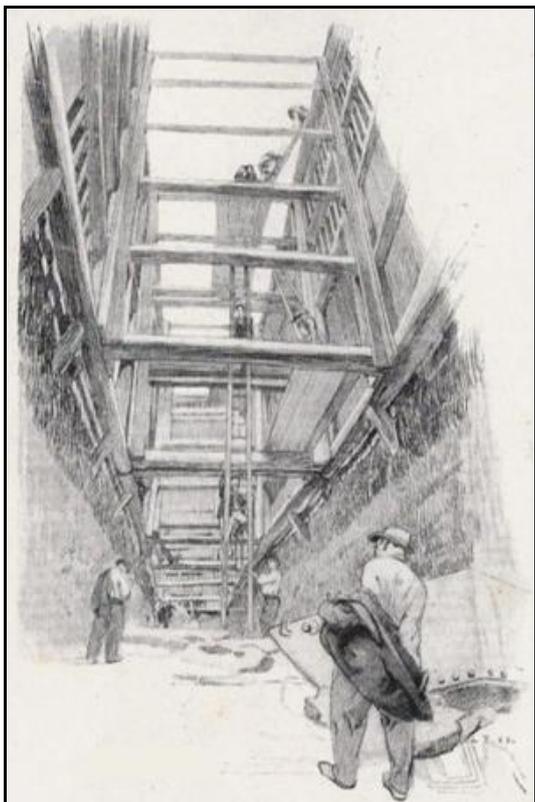
Puis une profonde tranchée est construite côté rue Boursault pour construire le mur de soutènement nord de la profonde tranchée qui succèdera aux tunnels. Par ailleurs, des éléments de cintrage sont descendus par des puits ouverts dans les voûtes des tunnels pour consolider ces derniers pendant leur destruction. Les travaux doivent s'effectuer en effet sans interrompre ni réduire le trafic ferroviaire très important de la gare Saint Lazare.

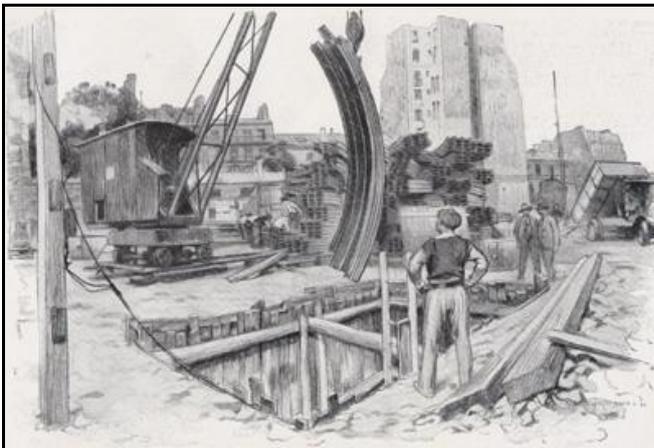
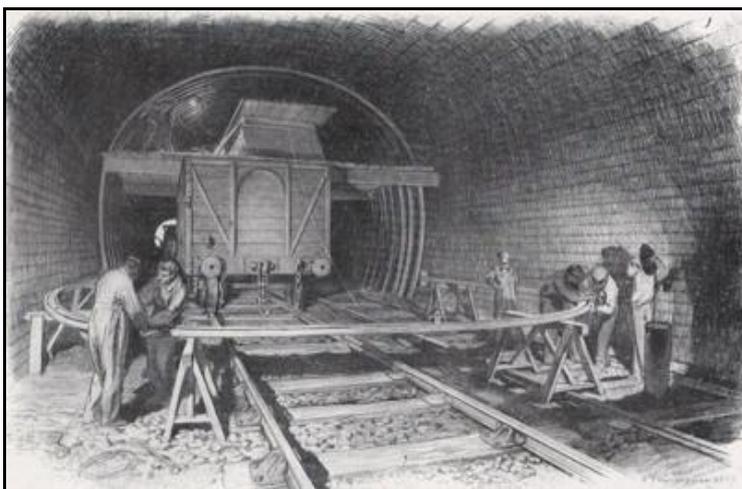
On profite des heures de trafic réduit pour monter les cintres dans les galeries

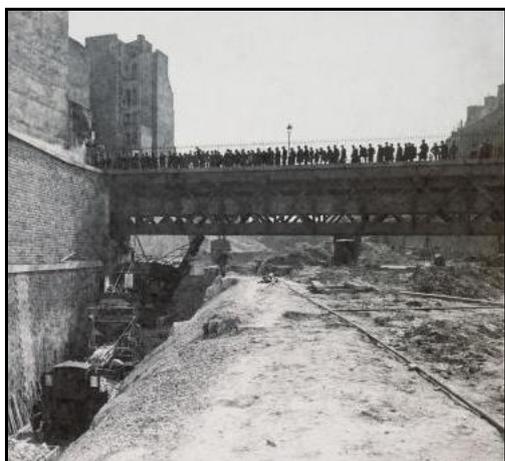
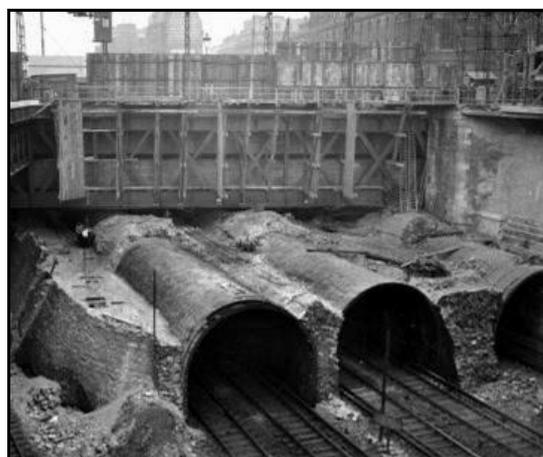
Puis les tunnels sont progressivement détruits et des ponts construits pour enjamber la future tranchée à venir

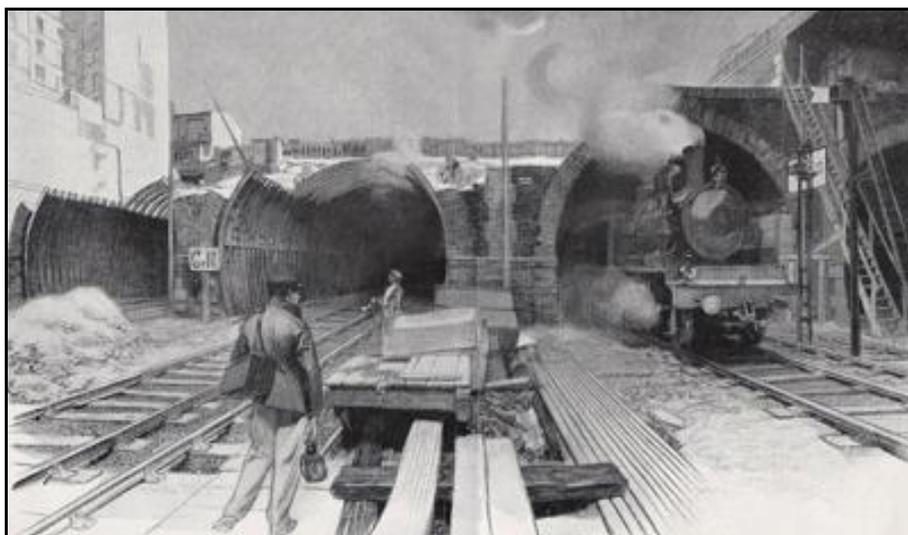
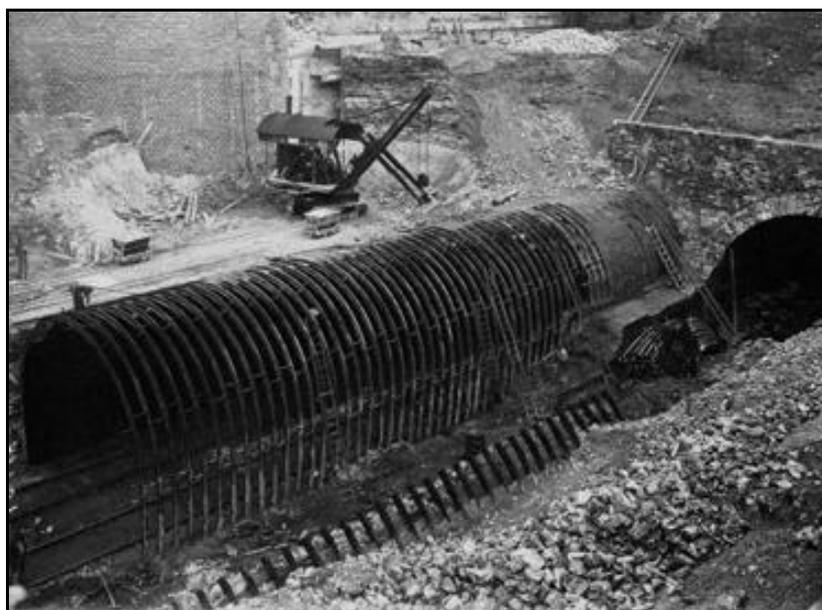
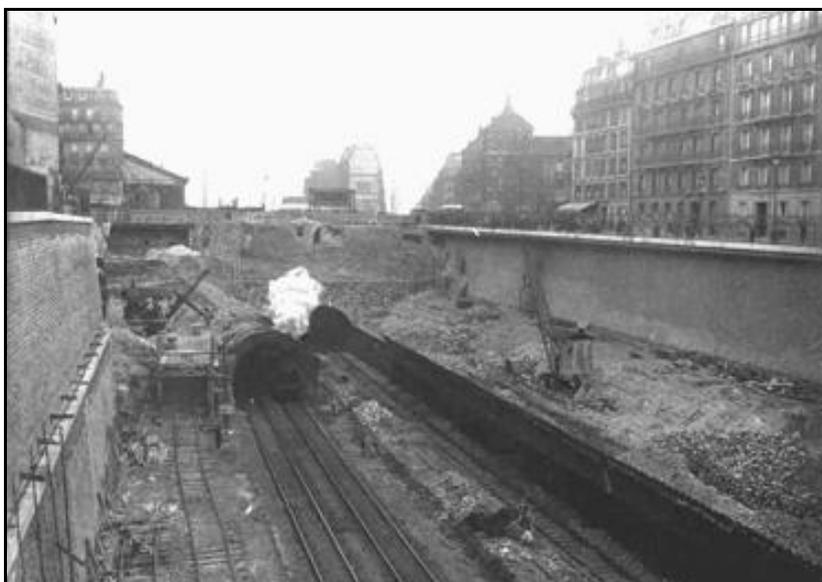
Ci-contre et ci-dessous, les sorties des tunnels en cours de démolition, côté Batignolles
 A gauche, le tunnel des Grandes Lignes et, à sa droite, le tunnel de Saint Germain
 A droite, le tunnel de Versailles où s'est produit l'accident et d'où sort le train
 A l'extrême droite, derrière l'escalier, le tunnel d'Auteuil qui sera le seul survivant de cette destruction

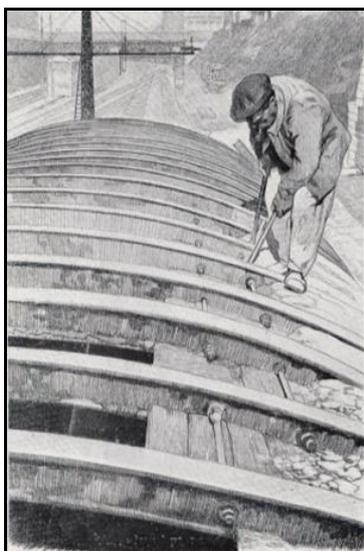
Enfin ci-contre, les cintres devenus inutiles sont démontés et récupérés

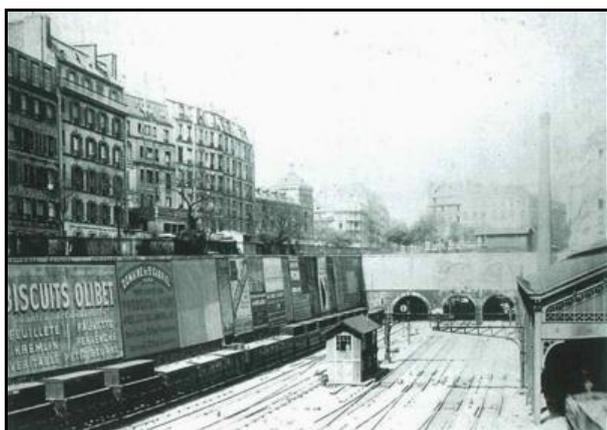
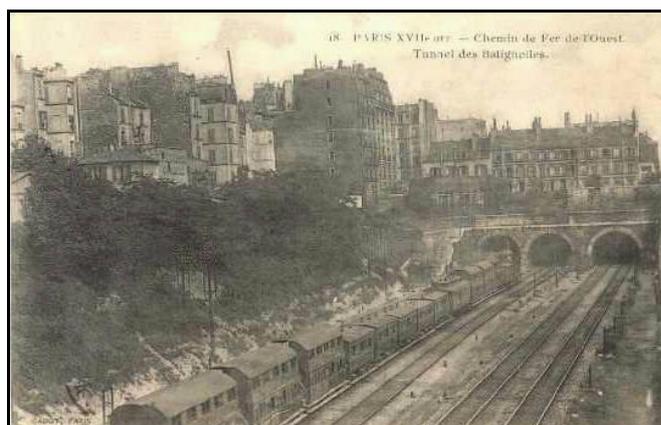
Entrées et sorties des trois tunnels des Batignolles
qui seront détruits suite à l'accident du 5 octobre 1921

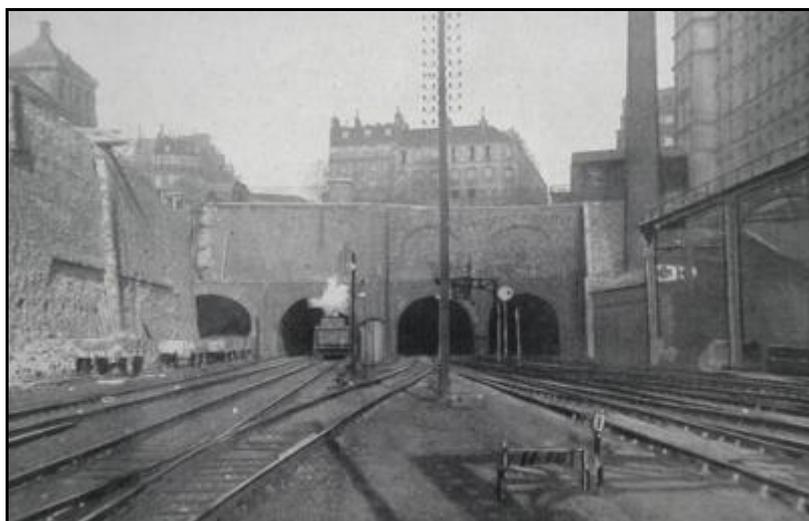
Ci-contre, entrées des trois premiers tunnels alors que le quatrième, celui d'Auteuil, tout à gauche, est en cours de percement sous la rue de Rome
